Setzungsschäden „Hortensienweg“ in Unna

- Baugrunduntersuchung / Baugrund-
technische Beratung -

2. Geotechnischer Bericht

Datum: 5. Februar 2024
Bearb.-Nr.: 24001-BE-02
Dr. Hö./tom

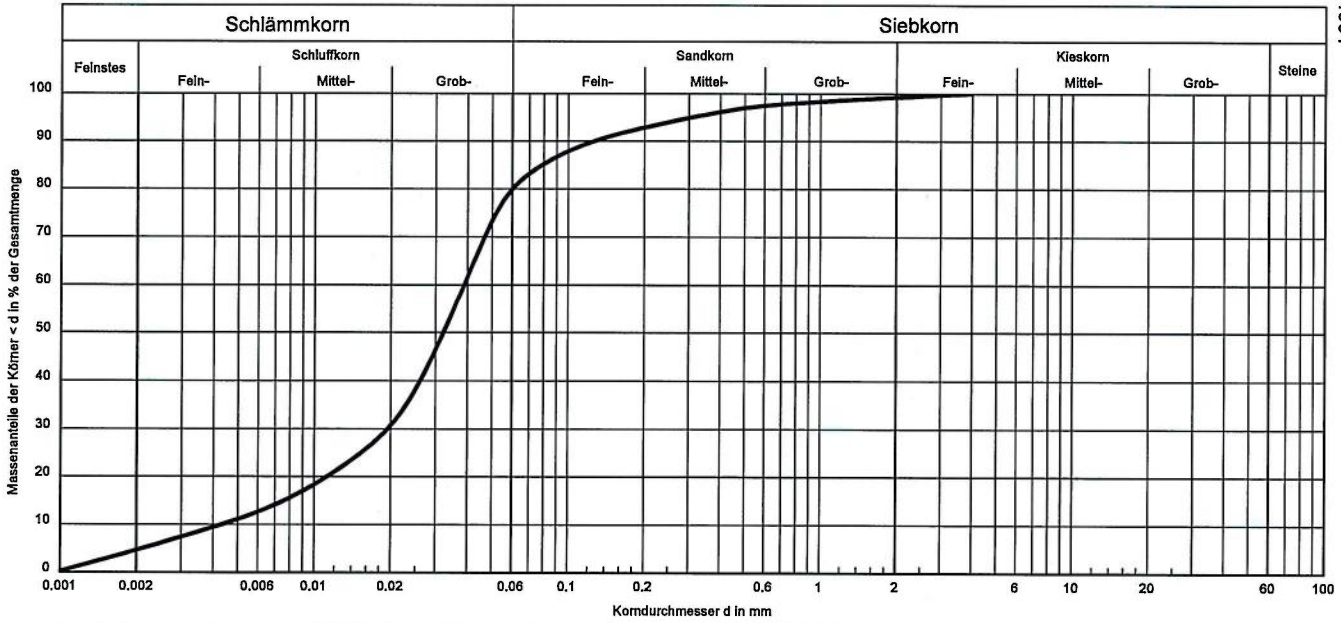
Anlage - Nr.: 2/3
Bearb. - Nr.: 24001

Demnach wurde bei der Probe ein Schluffkornanteil von 76,0 Gewichts-% festgestellt, wobei der Feinstkornanteil bei 4,0 Gewichts-% liegt. Die Sandkornfraktion weist einen Anteil von 20,0 Gewichts-% auf.

Der Wassergehalt beträgt $w = 41,29\%$, wobei die Probe als stark organisch einzustufen ist.

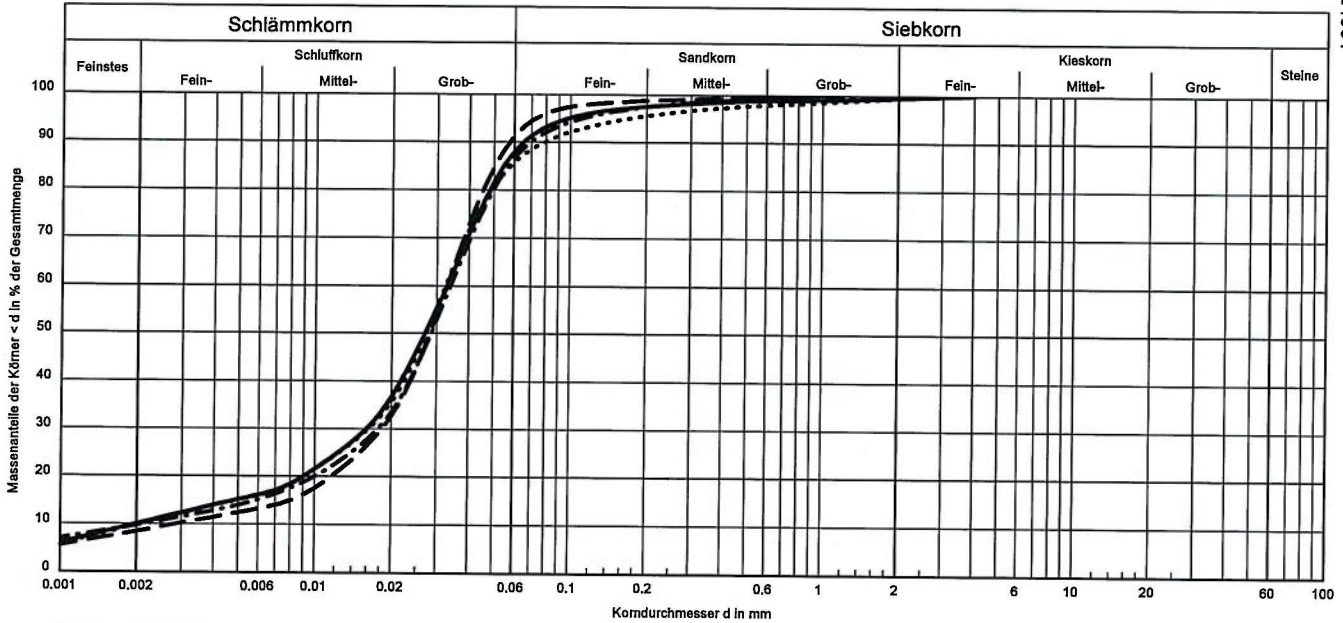
Anlage - Nr.: 2/4
 Bearb. - Nr.: 24001

Der ermittelten Wassergehalte liegen bei $w = 19,69\%$ bis $w = 28,09\%$.

Die anstehenden schluffigen Böden sind pleistozäne Lößlehme. Nach den Klassifizierungsrichtlinien der DIN 18 196 ist der Schluff i. d. R. der Bodengruppe UL zuzuordnen und als leicht plastisch zu bezeichnen.

Die schwach tonigen, feinsandigen Schluffe weisen angesichts der Sondierergebnisse eine breiige bis weiche Konsistenz auf.

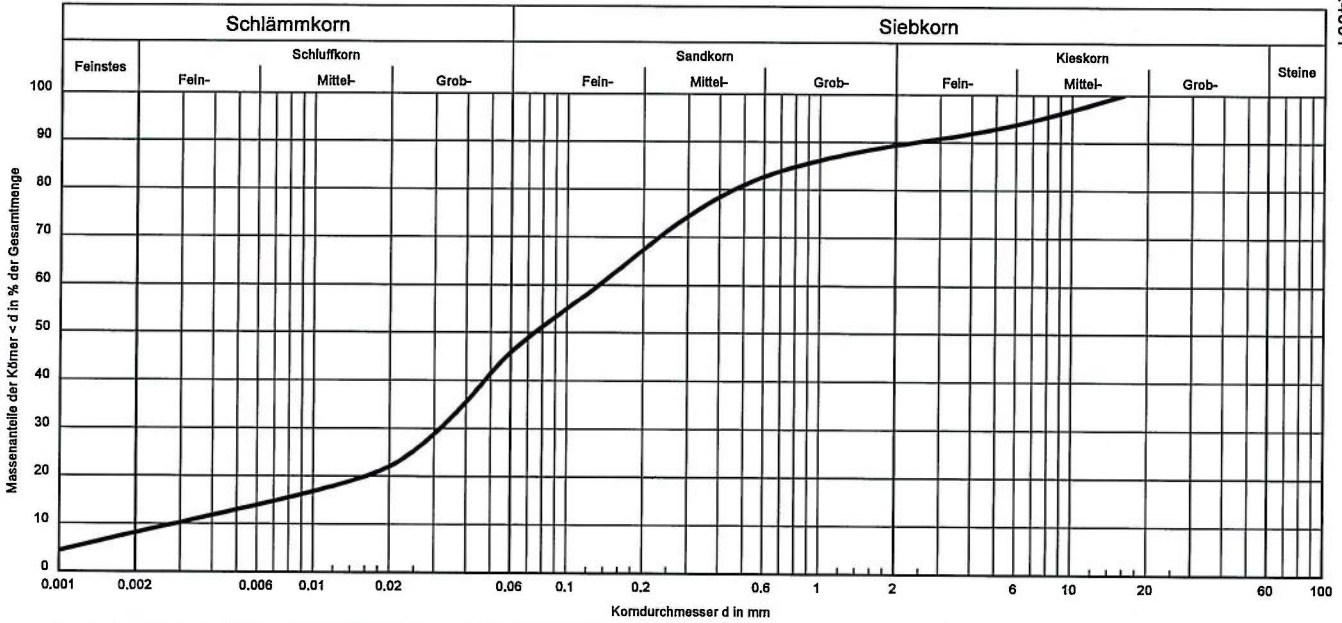
Anlage - Nr.: 2/6
 Bearb. - Nr.: 24001

Ab einer Tiefe von 3,70 m steht im Bereich der Sondierung RKS 4 stark schluffiger Feinsand bis in eine Tiefe von 4,70 m an, siehe Anlage 2/6.

Die gewachsenen Sande sind nach den Klassifizierungsrichtlinien der DIN 18 196 i. d. R. den Boden-
gruppen SU/SU* zuzuordnen und als Sand-Schluff-Gemische zu bezeichnen.

Die schluffigen bis stark schluffigen Sande weisen angesichts der Sondierergebnisse eine lockere Lagerung auf.

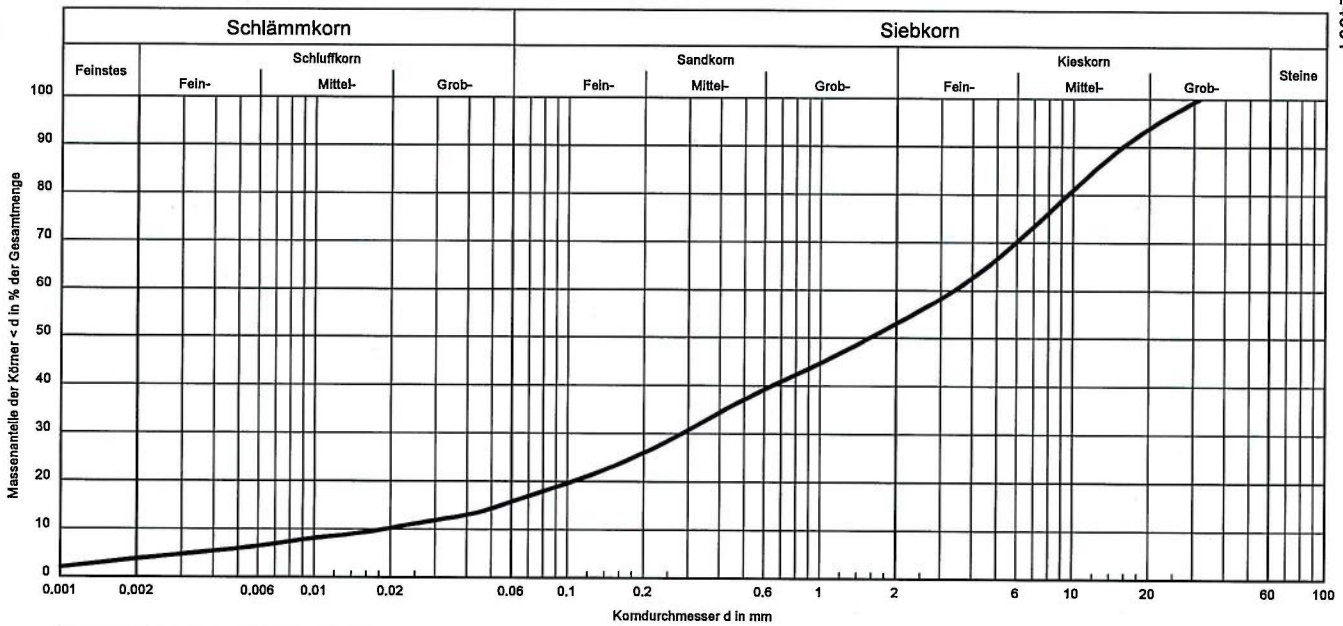
Anlage - Nr.: 2/7
 Bearb. - Nr.: 24001

Zur Feststellung der Korngrößenzusammensetzung wurde von der Sondierung RKS 3 eine Korngrößenanalyse vorgenommen, siehe Anlage 2/7. Demzufolge weist der Kies einen Feinst- und Feinkornanteil von 17,0 Gewichts-% auf. Der Massenanteil der Kornfraktion Sand beträgt ca. 35,0 Gewichts-%.
